| Projectnaam: | 187 woningen, Hoofddorp |
| Project nummer: | M.L. Kingstraat en Hammarskjöldstraat<br>476GS2025 |
| Onderwerp: | Condiëtmetering buitengevelisolatiesysteem |
| Datum inspectie: | 10 dec. 2025 |

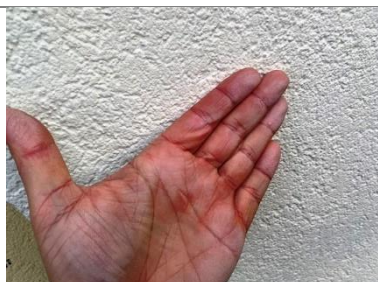
Afb. 4

Er zijn tekenen van degradatie in de verflaag; deze begint licht af te geven. Gezien de verflagen bijna 10 jaar oud zijn, is dit te verwachten. Wanneer de verf poederig wordt, zal onderhoud op termijn vereist zijn.

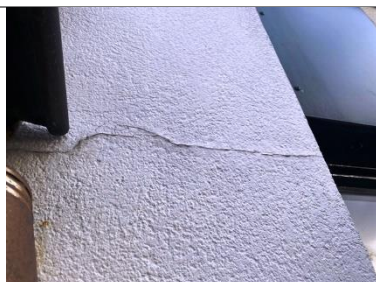
Afb. 5-6

Bij vrijwel alle hoekwoningen is scheurvorming geconstateerd op de uitwendige hoeken (voorgevel) met de zijgevel. Deze scheuren worden waarschijnlijk veroorzaakt door spanningen vanuit de ondergrond, mogelijk doordat de isolatieplaatnaad samenvalt met een naad of dikteverschil in de ondergrond.

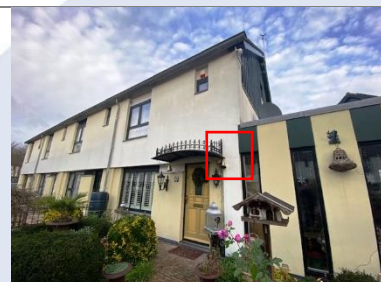
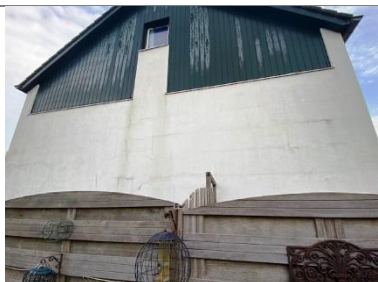
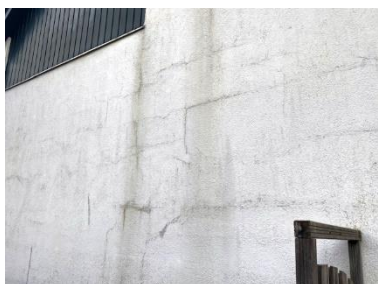
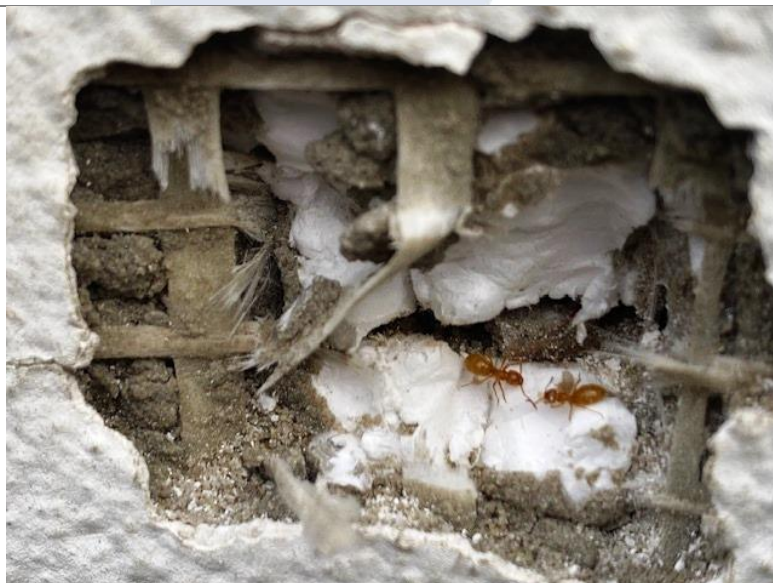
Afb. 7-8-9

Bij meerdere gevels is scheurvorming geconstateerd in de geschilderde pleisterlagen. Deze scheuren zijn vrijwel allemaal horizontaal en verticaal rechtlijnig en volgen dan ook precies de isolatieplaatnaden. Ze zijn vaak zichtbaar op geveldelen die wat meer thermisch worden belast door de zon. De achterliggende mortelweefsellaag kan deze spanningen, veroorzaakt door uitzetting en krimp (thermische belasting), niet volledig (meer) opvangen.

Drie factoren dragen hier doorgaans aan bij:

- De mortellaag is te dun aangebracht.
- Het weefsel (wapening) ligt te diep in de mortellaag.
- De mortelweefsellaag is onvoldoende flexibel.

Daarnaast kan mortel in de naden een negatieve bijdrage leveren.

Bij het openmaken van het systeem aan deze kopgevel is geconstateerd dat de mortelweefsellaag voldoende dikte heeft en het weefsel relatief goed gepositioneerd is. Wel is opgevallen dat de mortel weinig flexibel is geworden, wat logisch is na circa 40 jaar. Bovendien zijn de naden gevuld met mortel in plaats van PUR.

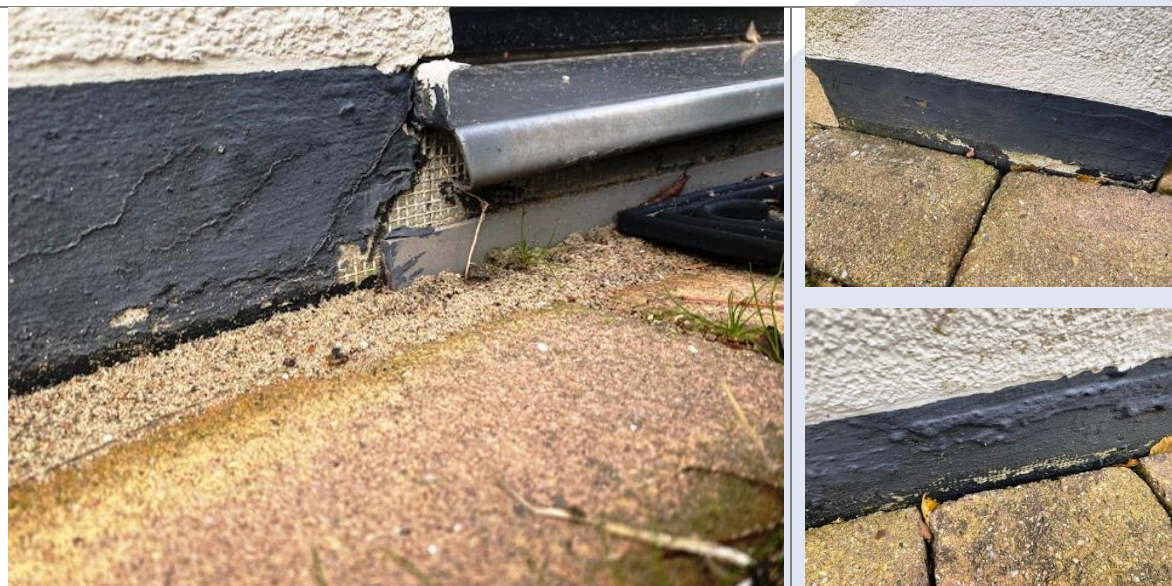
Afb. 10-11-12

In het plintbereik, ter hoogte van het maaiveld, is het systeem afgewerkt met een soort bitumenemulsie. Op deze locatie zijn echter veel kleine beschadigingen en onthechtingen waargenomen, die ontstaan door opspattend water (door afwezigheid van een grindkoffer) of optrekkend vocht. Normaal gesproken wordt hier een grindkoffer van circa 30 × 30 cm in combinatie met een noppenfolie toegepast. Hierdoor kan regenwater, zeker in combinatie met de aanwezige drainage, sneller weglopen en wordt de stuc laag ter hoogte van het maaiveld nauwelijks meer aangetast.

Zoals zichtbaar op afbeelding 10, 11 en 12 is bij veel woningen schade aanwezig aan het systeem direct boven het maaiveld. Hier is sprake van onthechting als gevolg van overmatig vocht. Daarnaast is bitumenemulsie minder bestand tegen Uv-straling (waardoor deze iets sneller veroudert) en is dit materiaal relatief weinig damp-open. Hierdoor kan condensvocht in het gevelisolatiesysteem eerder druk opbouwen en de onderste lagen losduwen.

Zonder een ruime grindkoffer en een noppenfolie is dit detail extra gevoelig voor schade.

Tegenwoordig wordt vaak een geïsoleerde kantplank toegepast, zodat het systeem daarboven niet langer wordt belast of aangetast.

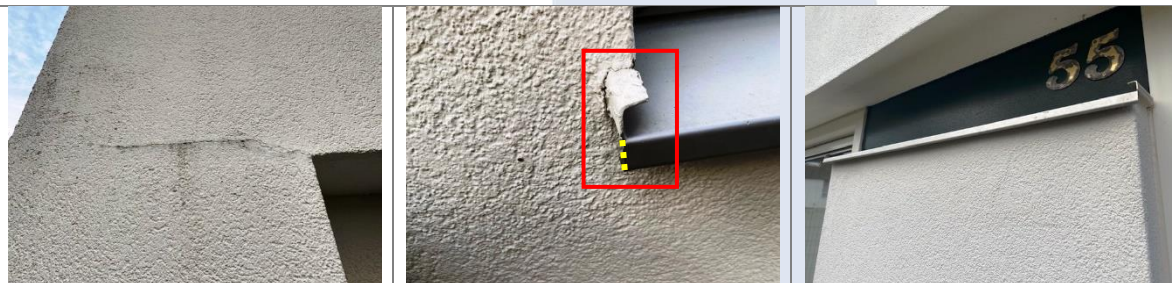
Afb. 13  
Idem opmerking afbeelding 5-6.

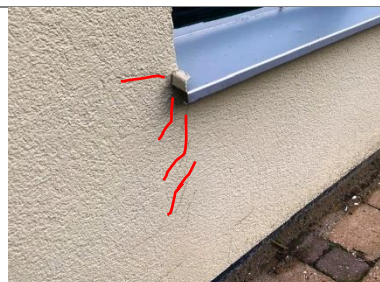
De toegepaste aluminium waterslagen hebben overal voldoende overstek en zijn voorzien van kopschotten met een dakje (zie rood kader). Wel zijn de kopschotten vast aan het waterslagprofiel bevestigd (zie gele stippellijn), wat kan leiden tot scheurvorming in de aangrenzende pleisterlagen wanneer de waterslagen uitzetten door hogere temperaturen. Tegenwoordig worden de kopschotten los van het waterslagprofiel gemonteerd, waardoor het profiel kan uitzetten in de kopschotten en dus niet tegen de pleisterlagen worden gedrukt. Bij sommige kozijnen zijn deze scheuren zichtbaar (zie afbeelding op de volgende pagina).

**Afb. 16**  
Idem opmerking afb. 14-15.  
Haarscheuren in de pleisterlagen veroorzaakt door uitzetting van de aluminium waterslagen met vaste kopschotten.

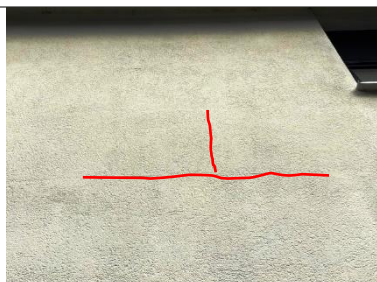
**Afb. 17-18**  
Zoals reeds beschreven bij afbeelding 7, 8 en 9, verlopen de aanwezige scheuren vrijwel allemaal horizontaal en verticaal. Ongeveer 90% van deze scheuren volgt de naden van de onderliggende isolatieplaten. De spanning in de naden is altijd hoger dan in het midden van de platen, zeker wanneer de naden met mortel zijn gevuld.

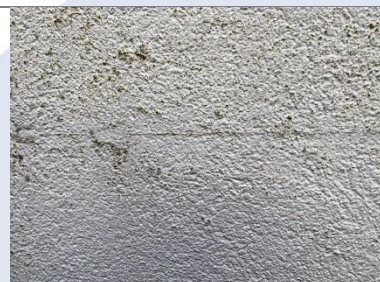
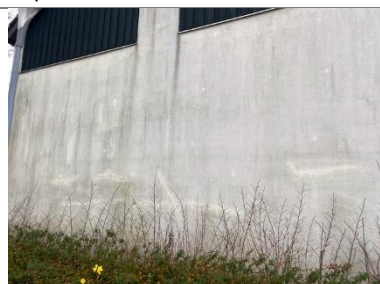
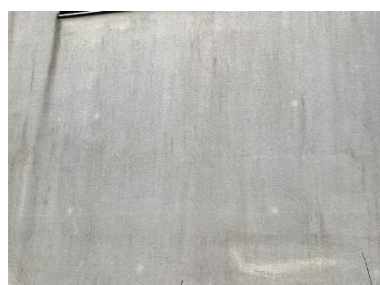
**Afb. 19-20**  
Diverse geveldelen zijn sterk vervuild, vaak door algen en/of schimmels. Dit betreft meestal geveldelen die minder door de zon worden belast, aangezien Uv-straling normaal gesproken algen afbreekt. Het gaat daarom vaak om de noordgeoriënteerde geveldelen. Het betreft echter voornamelijk een esthetisch euvel; technisch gezien heeft deze vervuiling normaal gesproken geen invloed op de prestaties van het systeem.

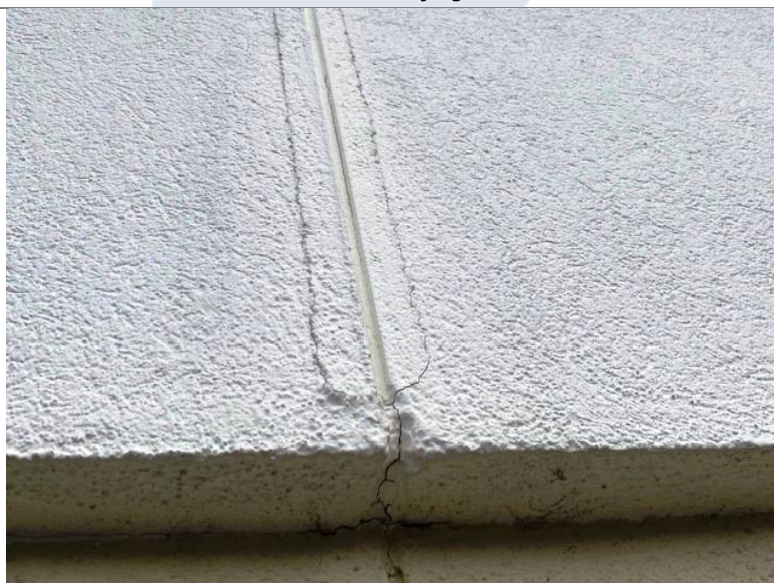
**Afb. 21**  
Ter hoogte van de woningscheidende muren zijn aan de buitengevels dilataties toegepast met een speciaal dilatatieprofiel. Dit profiel beschikt over twee vleugels, waarop momenteel ook scheurvorming zichtbaar is. Deze scheuren worden veroorzaakt door uitzetting (daarom is er een dilatatie is aangebracht), thermische belasting (bezonning) en het afnemen van de flexibiliteit van de mortel.

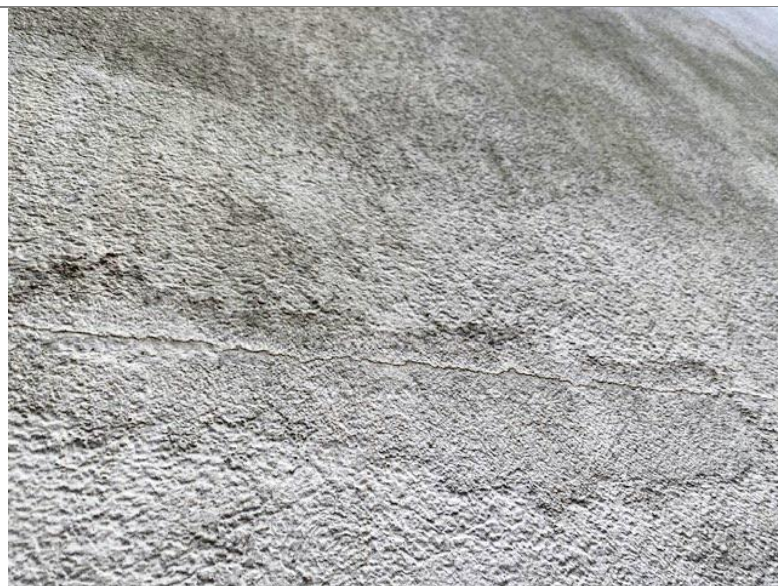
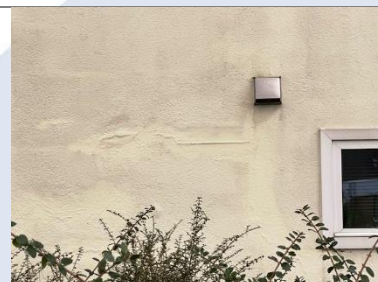
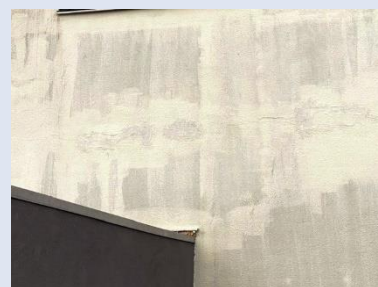
Afb. 22-23-24

In het verleden zijn er al meerdere herstelwerkzaamheden uitgevoerd aan de pleisterlagen. Sommige reparaties waren het gevolg van mechanische schade (zoals stootbeschadigingen), andere werden uitgevoerd vanwege aanwezige scheuren — die inmiddels opnieuw zijn gaan scheuren. De kwaliteit van de reparaties varieert; ze zijn niet overal even netjes of gelijkmatig uitgevoerd. Dit uit zich in verschillen in structuur, kleur en vlakheid.

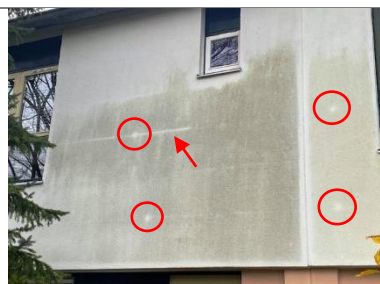
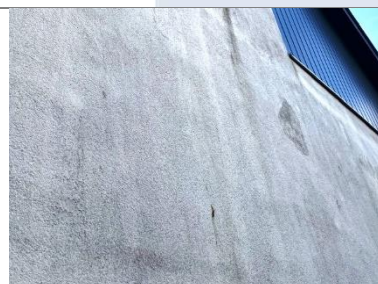
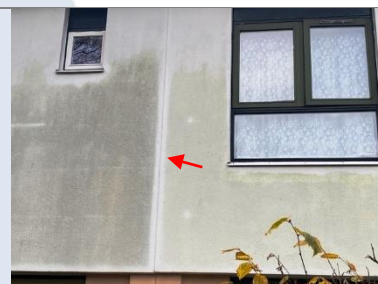
Afb. 25-26-27

Zoals ook zichtbaar en beschreven bij afbeeldingen 19 en 20, zijn meerdere geveldelen sterk vervuild en aangetast door algen. Op deze foto's is duidelijk te zien dat de plaatnaden (met mortelvulling), de dilatatievoeg en de pluggen (de ronde witte plekken) aanzienlijk minder zijn aangetast. Dit komt doordat deze punten als koudebruggen functioneren: ze geleiden warmte van binnen naar buiten, waardoor de sierpleister op deze plekken sneller droogt en daardoor minder gevoelig is voor vervuiling. Vocht vormt immers de belangrijkste voedingsbron voor algengroei.

Wat betreft de pluggen: bij dit type gevelsysteem werden de isolatieplaten vroeger niet alleen verlijmd, maar ook aanvullend mechanisch bevestigd met pluggen/ankers. Hierdoor is de hechting van de isolatieplaten aan de gemetselde ondergrond goed gewaarborgd. Een nadeel is echter dat al deze bevestigingspunten kleine koudebruggen vormen.

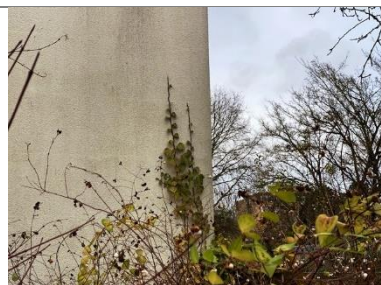
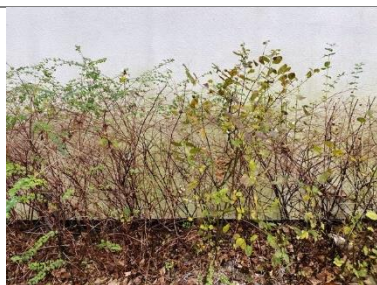
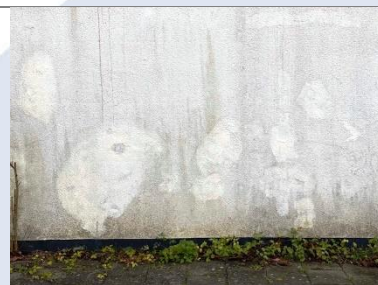
**Afb. 28-29**

Algaangroei kan niet altijd volledig worden voorkomen. Wel kan men maatregelen nemen om vervuiling te beperken, zoals het tijdig snoeien van bomen en het op minimaal 0,5 tot 1 meter afstand houden van beplanting en andere begroeiing rondom de gevel. Deze begroeiing bevindt zich vaak op gemeenteground, waardoor overleg met de gemeente noodzakelijk is om de mogelijkheden te bespreken. Een gevel die vrij is van obstakels blijft namelijk altijd langer schoon en in betere conditie.

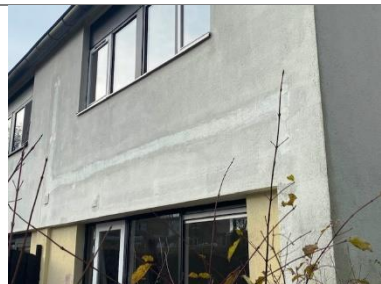
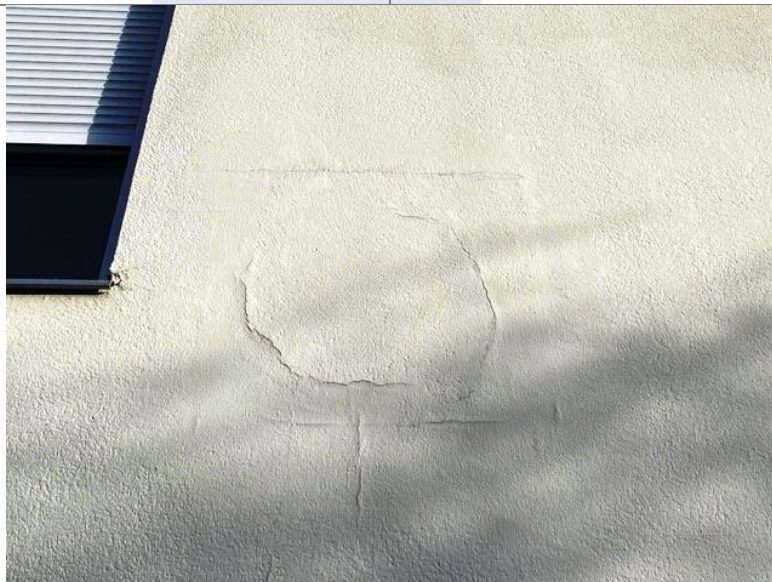
**Afb. 31-32-33**

Gevelattributen zoals lampen, schuttingsen, zonneschermen, kunstwerken en dergelijke kunnen niet zomaar op of tegen een buitengevelisolatiesysteem worden gemonteerd. Hiervoor moeten altijd speciale voorzieningen in het systeem worden aangebracht, zoals klossen, ankers die in de bouwkundige ondergrond zijn verankerd, of speciale isolatieblokken van een harde persing. Laatstgenoemde oplossing bestond 40 jaar geleden echter nog niet.

Kort gezegd: schroeven in een isolatieplaat heeft geen effect, omdat er geen stabiele basis is om op te bevestigen. Tegenwoordig zijn er speciale harde isolatieblokken verkrijgbaar die zowel isoleren als geschikt zijn om direct op te monteren. Het is belangrijk dat bewoners hierover goed worden geïnformeerd.

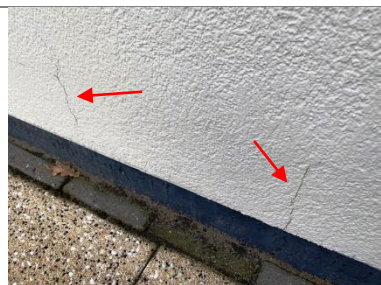
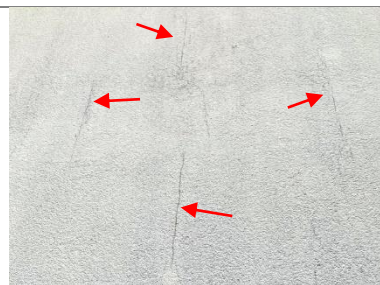
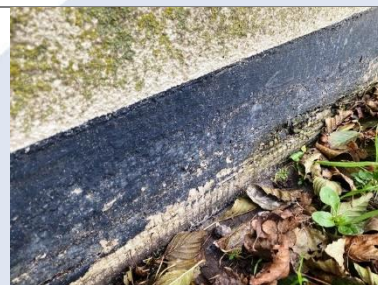
Afb. 34-35

De scheurvorming in de pleisterlagen, zoals eerder in dit rapport al is beschreven, komt voor op vele geveldelen — voornamelijk op gevels met een zuid- of westoriëntatie waar de zon het grootste deel van de dag op schijnt. Het plaatselijk herstellen van deze scheuren heeft weinig zin, omdat er binnen een jaar vaak opnieuw scheuren ontstaan, op andere plekken. In de conclusie wordt dit verder toegelicht en worden tevens diverse aanbevelingen gegeven voor toekomstig herstel.

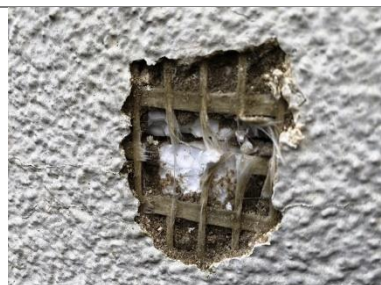
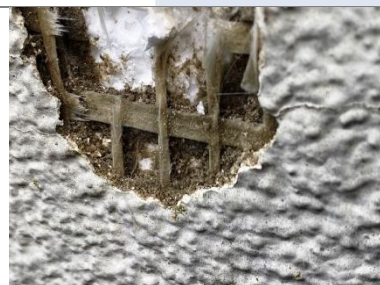
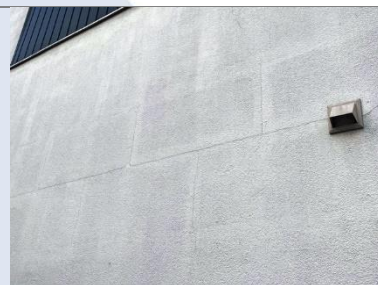
Afb. 37-38-39

Op deze gevel, waar het systeem eveneens is opengemaakt, is de mortellaag voldoende dik, maar wel iets zachter dan op positie 1. Ook hier staan de plaatnaden iets open, waardoor eerder koudebruggen ontstaan of mortelvullingen aanwezig zijn. De scheuren volgen in ieder geval de plaatnaden, zoals eerder ook al is beschreven; dit wordt op deze locatie opnieuw bevestigd.

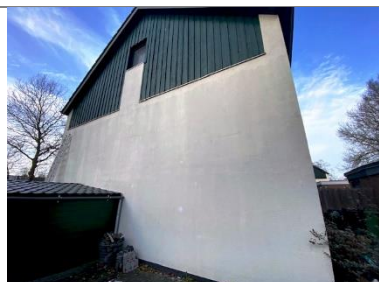
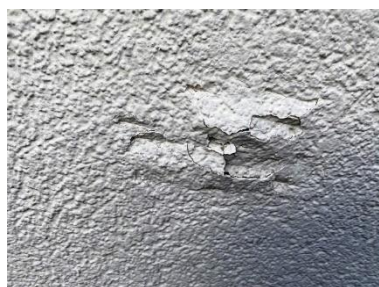
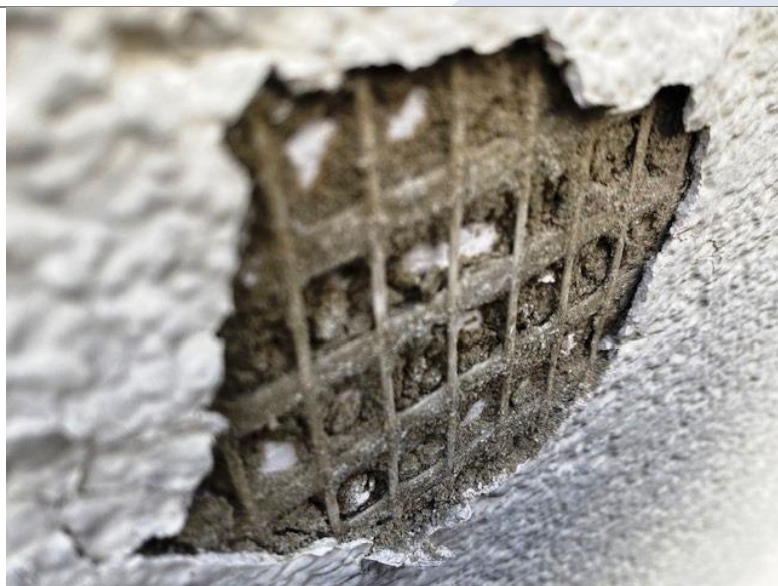
**Afb. 40-41-42**

Op enkele geveldelen zijn niet alleen rechtlijnige scheuren zichtbaar, maar ook willekeurige, niet-rechtlijnige scheuren die dus niet samenvallen met de plaatnaden (zie afbeelding 44). Daarnaast kan men met weinig kracht door de pleisterlagen heen duwen, wat aangeeft dat deze lagen nauwelijks nog weerstand bieden. Bij het verder openmaken van het systeem wordt dit bevestigd: de mortelweefsellaag is poreus, mist sterkte en samenhang, en is duidelijk niet langer in staat de thermische belasting op te vangen. Ook is waargenomen dat deze laag relatief dun is aangebracht, waardoor degradatie sneller optreedt. Gezien de leeftijd van het systeem (40 jaar) is dit een normaal verschijnsel, zeker in combinatie met de beperkte laagdikte. Samenvattend kunnen we concluderen dat de pleisterlagen op zijn en daarmee het einde van hun levensduur hier hebben bereikt.

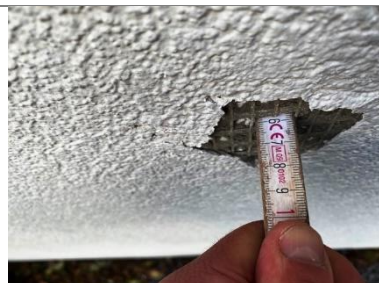
**Afb. 43**  
De isolatiedikte op de kopgevel bedraagt 6 cm.

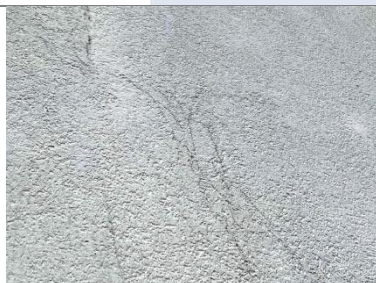
**Afb. 44**  
Willekeurige scheurvorming. Dit betekent dat deze gevel op geen enkele manier meer in staat is spanningen op te vangen. Zie ook de toelichting bij de bovenstaande foto's.

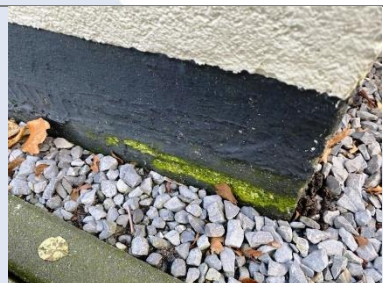
**Afb. 45**  
Ondanks de aanwezigheid van een grindkoffer (wat zeer wenselijk is) is ook hier het gevelsysteem beschadigd, wat zich weer uit in onthechting. Waarschijnlijk was deze stuc laag al aangetast voordat de grindkoffer werd aangebracht.
